Lagoas de Chaves, definida pela sua organicidade e aglomerado hídrico centralizado nos subúrbios flavienses. É destacada pela sua rota pedonal existente junto à margem da Lagoa em prol para observação de aves e plantas que se localizam junto ao rio, para além disso esta bacia é destacada pela sua provimidado à destacada pela sua proximidade à cidade, deste modo, este subúrbios são vulneravéis para eventuais cheias de água. Para a proteção da cidade e o destacamento hídrico, foi implementado um muro extenso que cerca toda a margem das Lagoas e protege todas as habitações locais. Na extremidades destes muros foi pensado um programa que vá apelar e promover uma rota pedonal para a obversação de aves, um centro interpretativo das Lagoas. Nesta extremidade o muro nasce na Avenida do Tâmega e cresce até à zona do açude que conserva a bacia. Já no polo oposto foi pensado ser um programa relacionado com o lazer. Este muro encerra-se dentro da topografia, já dentro do concelho de Outeiro Seco. Na cota superior 4 foi programado uma zona de restauração e na cota da linha de água uma área balnear que apoia uma praia fluvial.

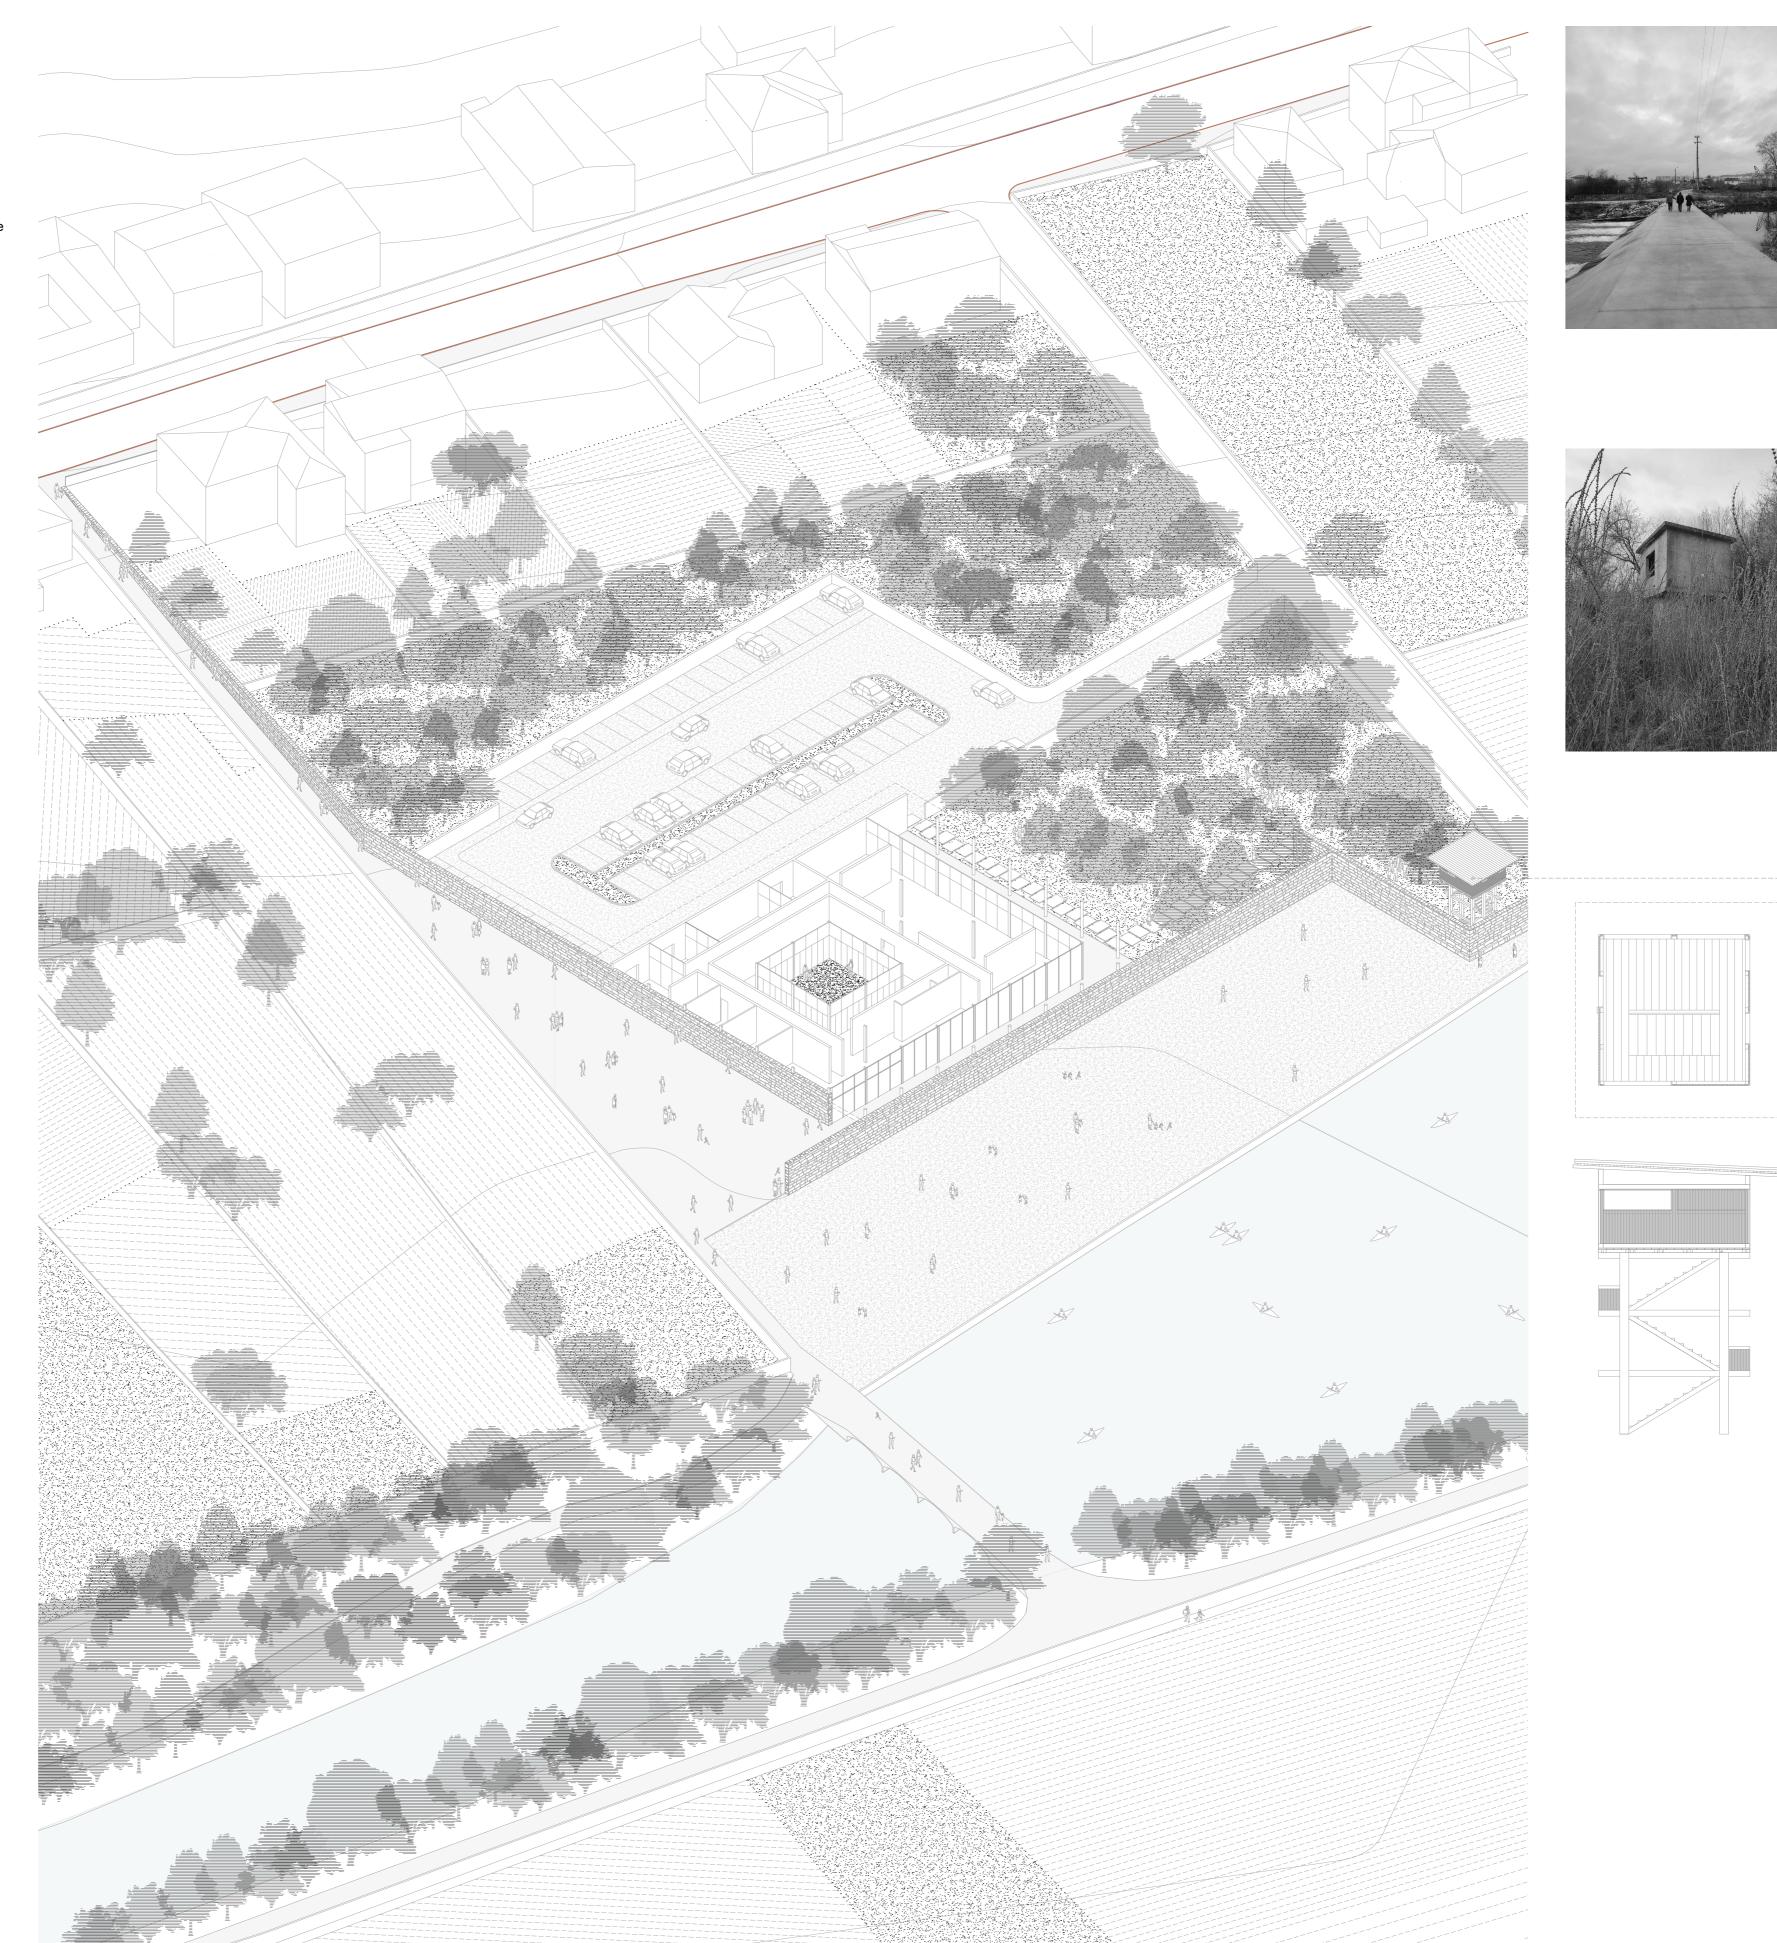
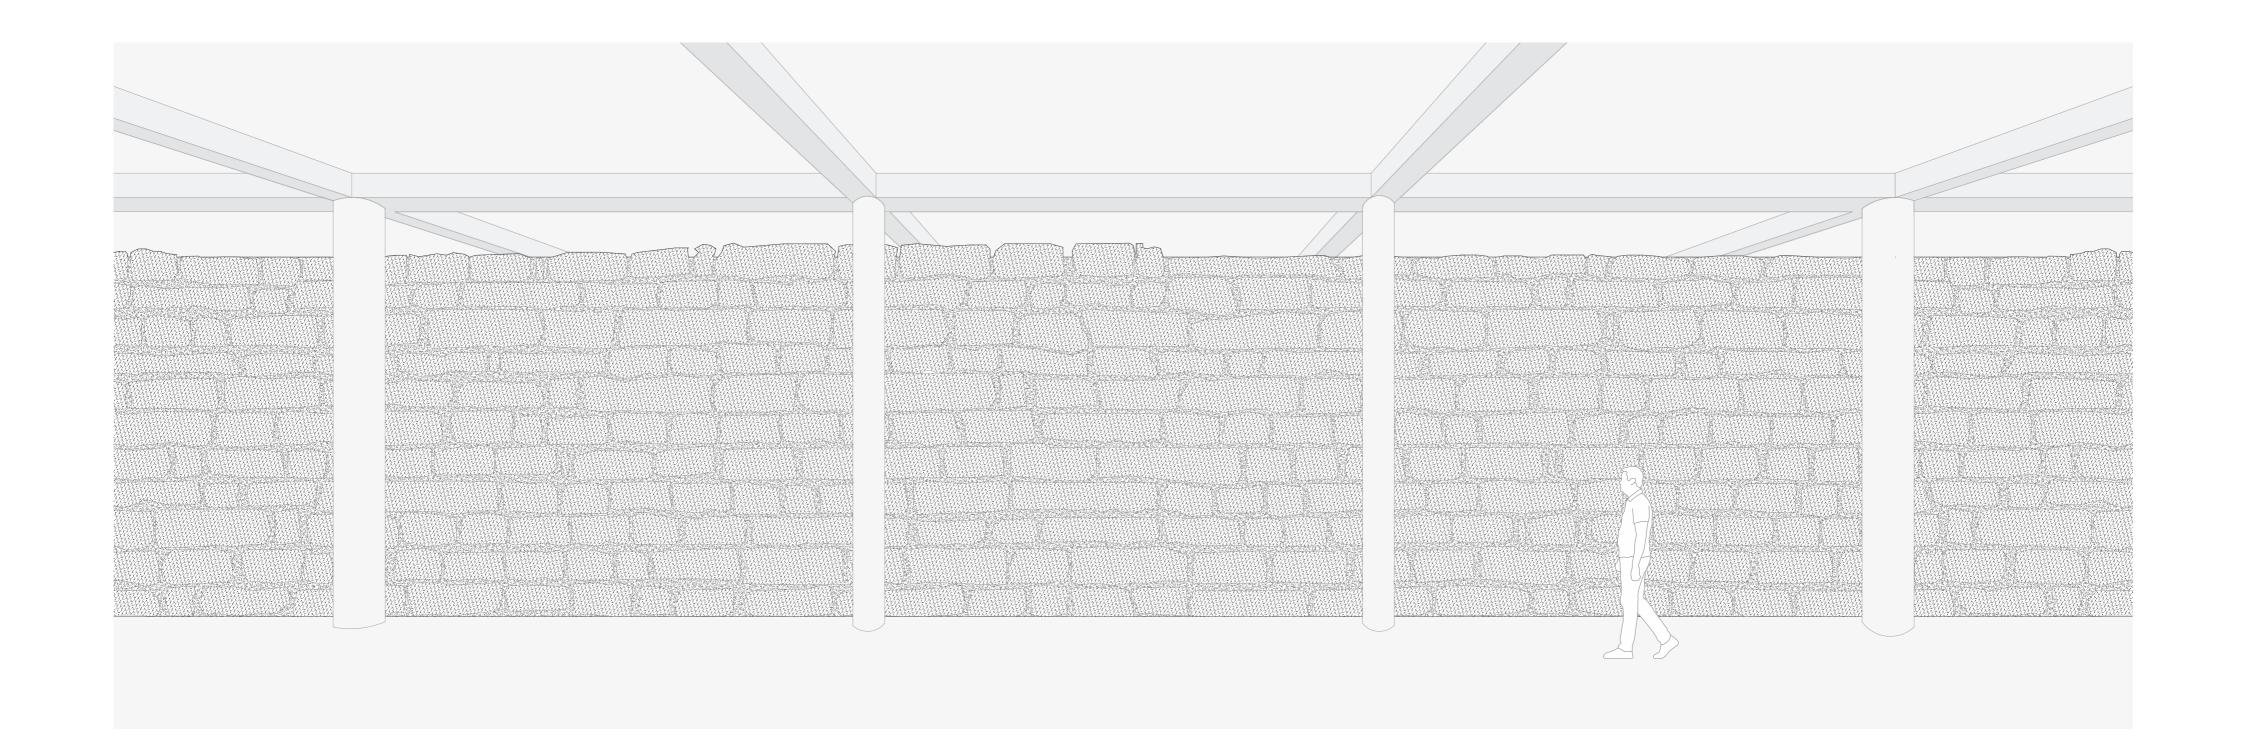
Este Centro Interpretativo, foi colocado estrategicamente na Estação de Tratamento de Águas, que neste momento se encontra desativada e em degradação. Está posicionado por trás do muro e escondido do olho humano, à primeira vista só um deslumbre da pala do edifício aparece em consola sobre o muro. A entrada deste equipamento faz-se a partir da travessa da avenida do Tâmega, este apresenta-se na perpendicularidade das margens do rio e no mesmo sentido do açude das Galinheiras, este facilita o acesso em direção para a ciclovia pedonal que é aproveitada para Observação de Aves.

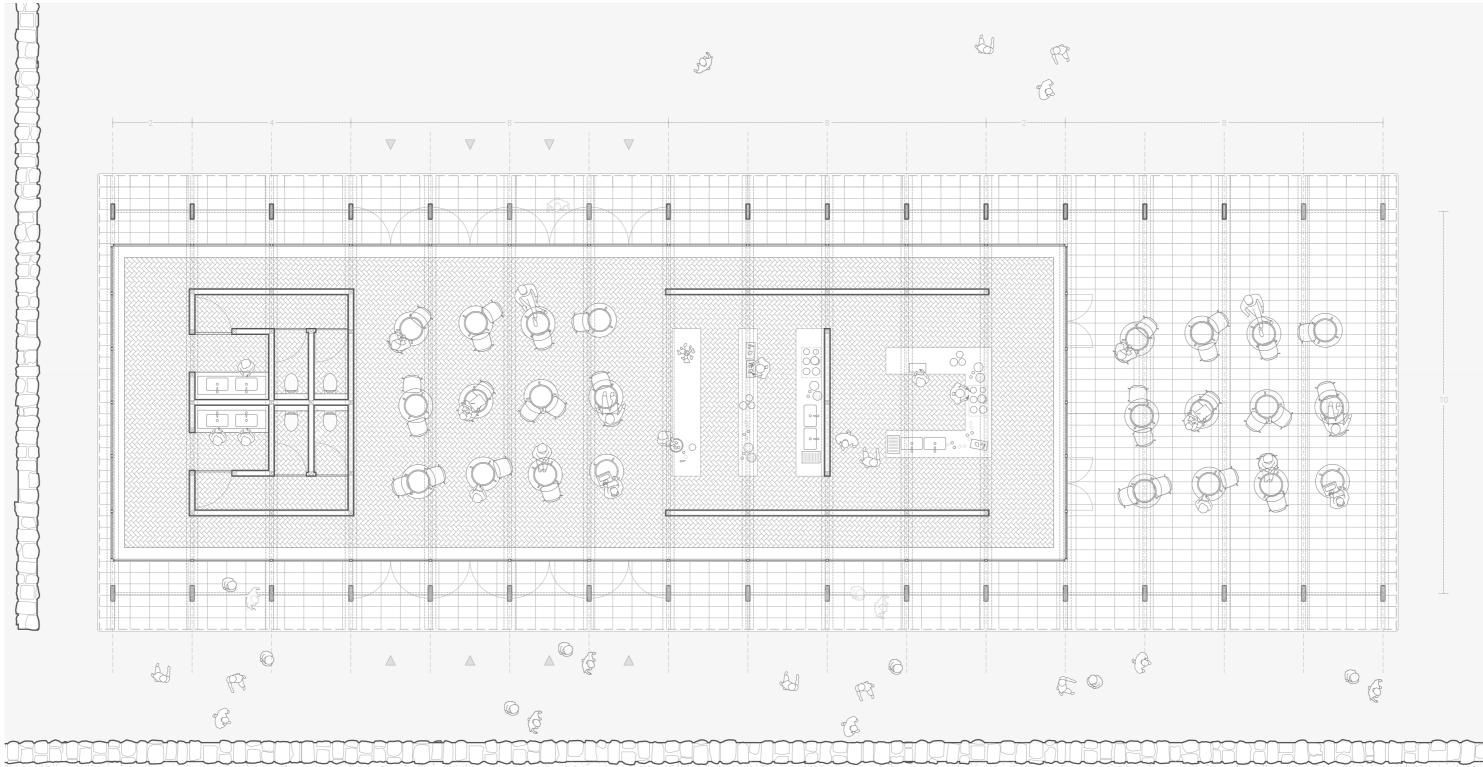
localiza-se numa cota superior relativamente aos outros volumes, mas sempre com a mesma proximidade relativamente ao muro, este não tem qualquer contacto com ameaça e por isso houve o interesse que criar uma estrutura aligeirada que sobressaísse nas Lagoas. Trata-se de um objeto retangular, de dois núcleos harmonicamente ligados por uma estrutura em madeira, sendo estes um núcleo de cortina de vidro e limita o interior do restaurante e mais um núcleo que compacta uma zona de cozinha e instalações sanitárias. O pavimento exterior apresenta-se com ladrilhos de pedra lioz e no seu

interior, pelo contorno do vidro, um pavimento em soalho vinílico.

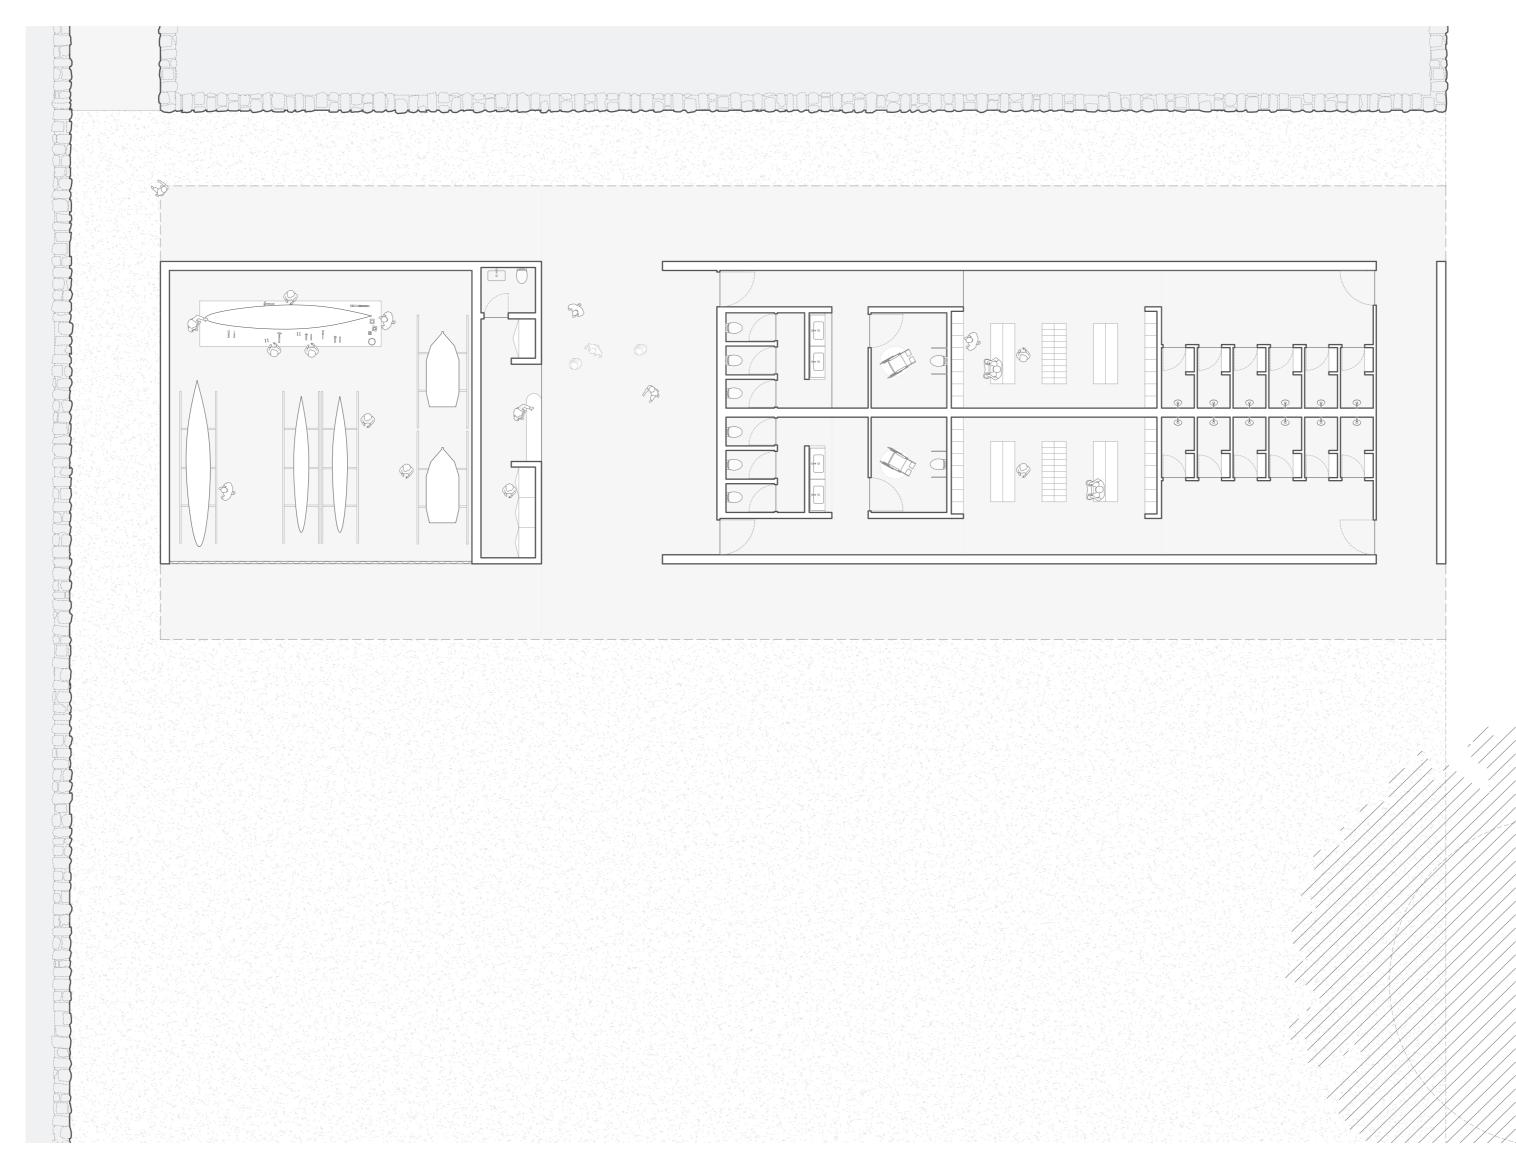
Presente na cota de baixo, e ao nível da água, foi pensado um objeto que se incorpora mais interesses de lazer, desta forma, foi desenhado um conjunto de balneários juntamente com um armazém de barcos, estes fazem frente com o muro de pedra e uma praça em saibro. Estes dois espaços são fundamentais para apropriar uma praia fluvial e uma zona de ancoragem que permite a acesso náutico para as Lagoas.
